**Brazilian Journal of Forensic Sciences,
Medical Law and Bioethics**

**Coleta de Resquícios de Substâncias Acelerantes em Superfícies
Porosas no Incendiarismo: Utilização do Método Proposto por
Icove e Haynes**

**Collection of Accelerants Samples from Porous Surfaces in a Fire Scene: Use
of the Method Proposed by Icove and Haynes**

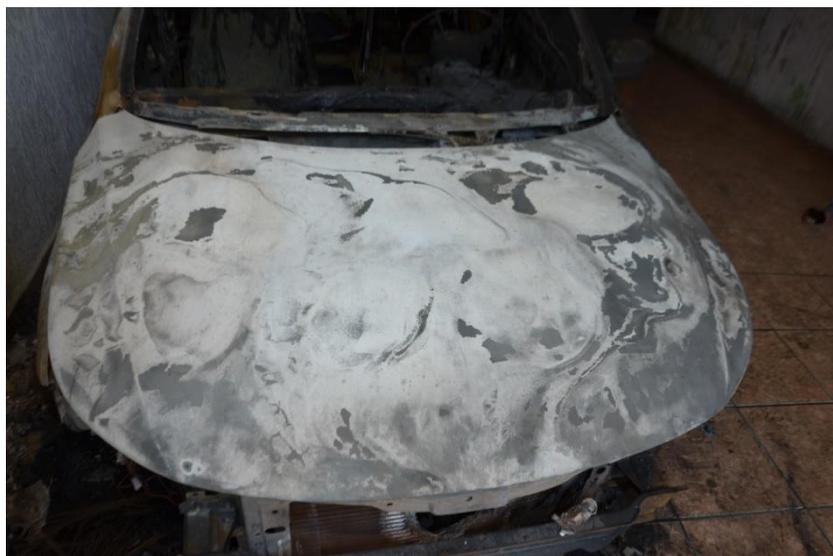
O exame das partes remanescentes da combustão, bem como a análise da propagação das chamas revelaram que a combustão fora deflagrada no exterior do veículo que se encontrava estacionado na garagem, com sua dianteira bem próxima à face interna do portão. A existência das marcas verificadas no capô do veículo denota regiões de maior intensidade de ação do calor, indicando o foco do fogo, conforme ilustra a Figura 1.

Figura 1. Consumo total da película de tinta, resultando em uma chapa viva (espelho metálico) no capô do veículo. Fotografia: Heraldo Cordeiro.

Quando há a ação direta de chama sobre as chapas metálicas da carroçaria, ocorre o consumo total da película de tinta, resultando em uma chapa viva (espelho metálico)⁵, conforme mostrado pelas Figuras 1 e 2. A utilização de substância acelerante no caso em tela é evidenciada pelo aspecto da queima por derramamento de líquido inflamável, resultando em uma rápida e concentrada ação das chamas na película de tinta, produzindo diversas colorações por ação em suas diversas camadas.

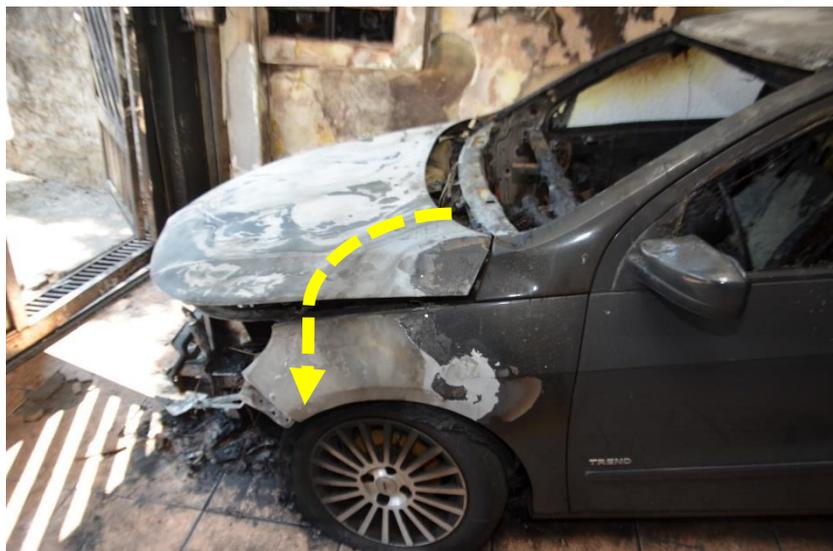
Quando uma substância acelerante é derramada sobre um veículo, padrões de escorrimento, como os verificados na Figura 2, ficam visíveis nas superfícies externas. Além disso, também são provocados danos na pintura, caracterizados pela existência de descoloração, queimaduras ou bolhas de tinta².

Figura 2. Quando uma substância acelerante é derramada sobre um veículo, padrões de escoamento, como os verificados no capô em solução de continuidade com o para-lama, ficam visíveis nas superfícies externas. Fotografia: Heraldo Cordeiro.

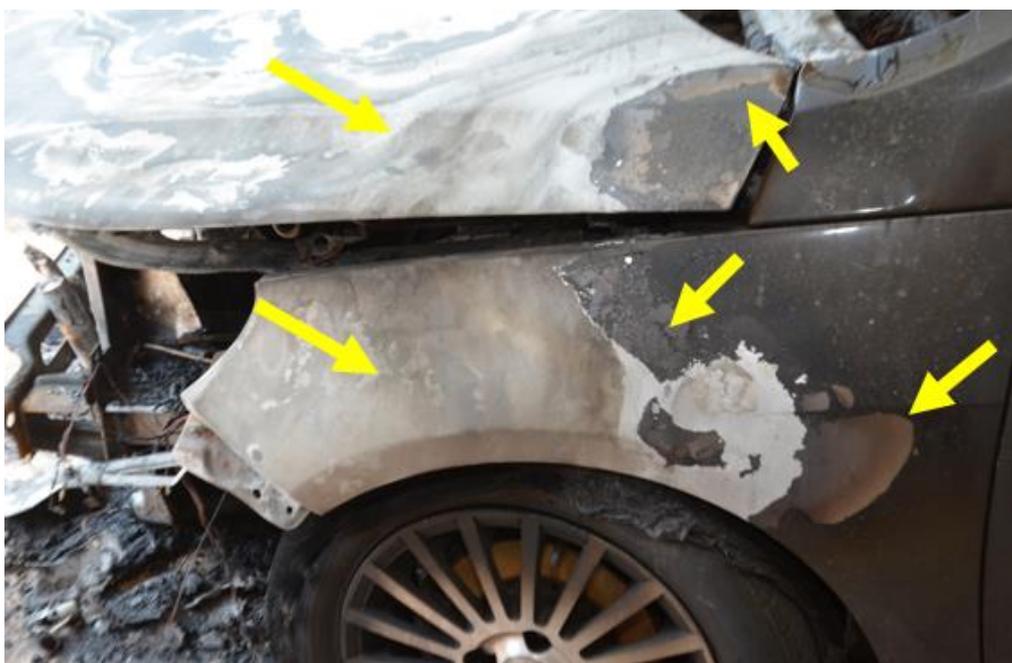
As diferentes profundidades de ação do calor sobre as películas de tinta constituintes do processo de pintura na carroçaria do veículo resultavam na diversidade de colorações mostrada pela Figura 3, características de rápida combustão e espargimento de substância líquida, denotando a utilização de acelerante da combustão⁵.

Figura 3. Verificam-se também marcas compatíveis com o derramamento de substância acelerante que provocaram também a queima e a descoloração da pintura. Fotografia: Heraldo Cordeiro.

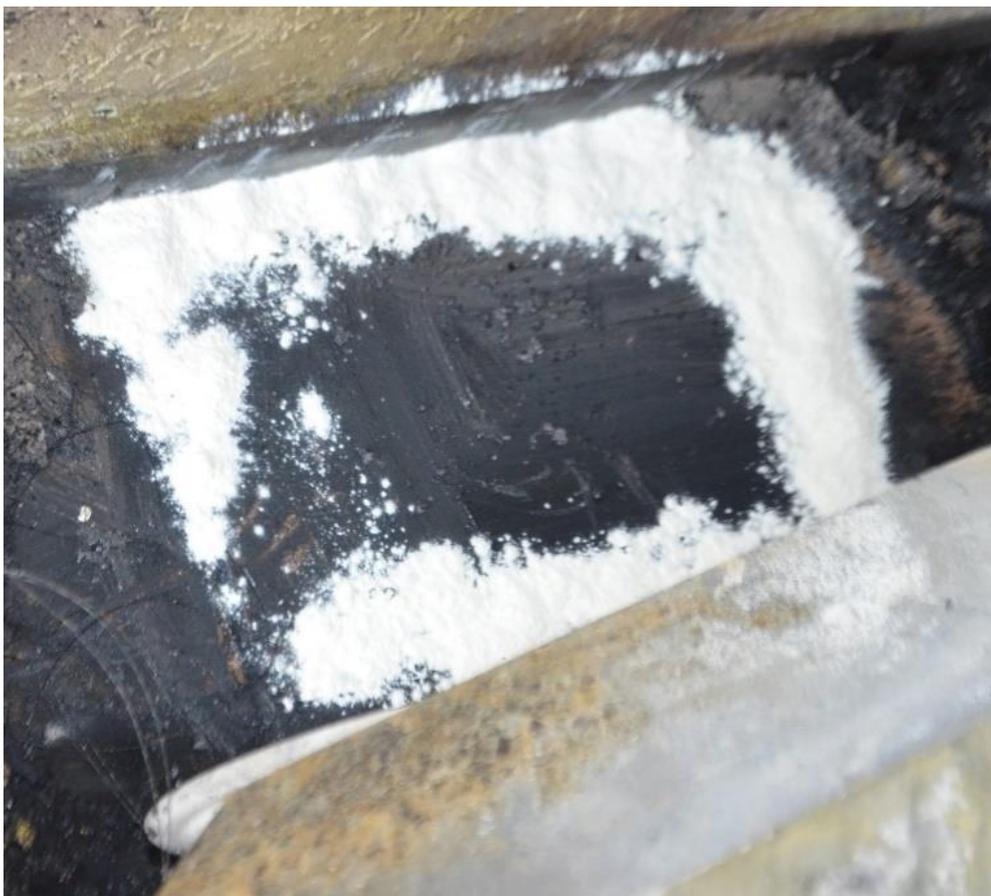
Com o intuito da identificação de resíduos de líquidos inflamáveis que patrocinaram as chamas, foram coletadas amostras de regiões no foco da combustão utilizando a farinha de trigo como material absorvente, segundo a metodologia supramencionada, sendo acondicionadas em:

Figura 4. Tentativa de recuperação de líquido penetrado no rejunte do piso nas adjacências da região dianteira do flanco direito do veículo, utilizando a farinha de trigo como material absorvente (primeira coleta). Fotografia: Heraldo Cordeiro.

Assim, o resultado dos exames complementares indicou a presença de etanol nas amostras coletadas (tubos 1 e 2) utilizando farinha de trigo como material absorvente, conforme o item (a). Já da amostra coletada com algodão, conforme o item (b), o procedimento não possibilitou a identificação de resquícios de substância acelerante na superfície do piso abaixo de onde se encontrava a região atingida do veículo.

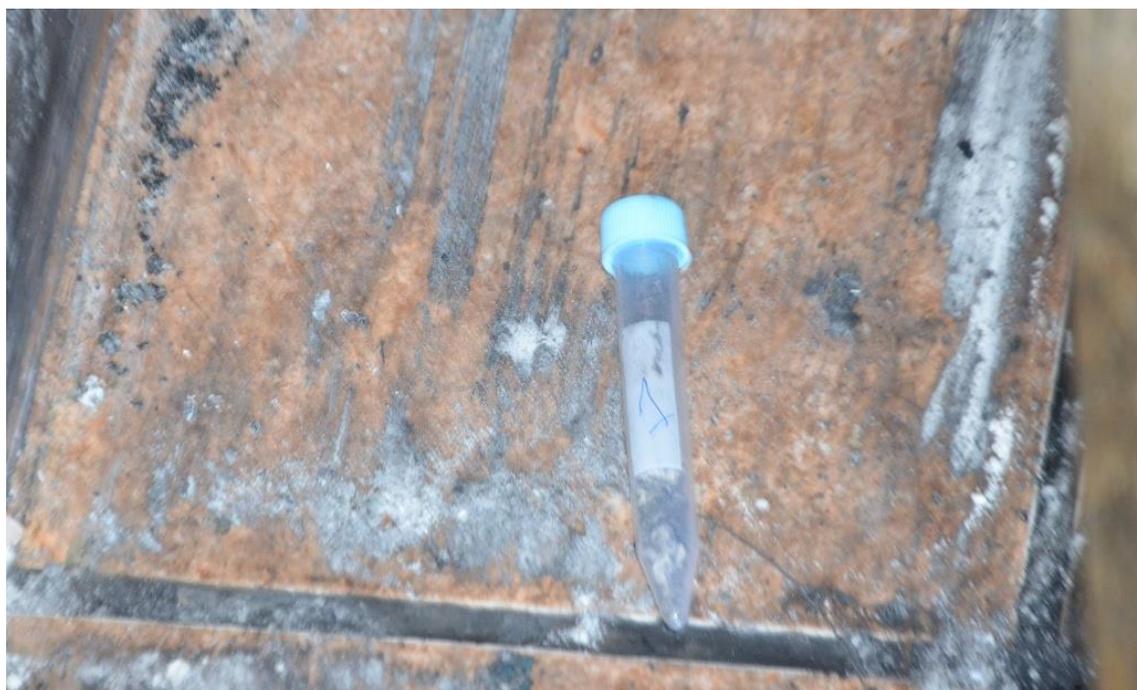
a) 2 (dois) tubos tipo “Falcon”, enumerados 1 e 2, contendo sólidos compostos por farinha como material absorvente para resíduos de líquidos inflamáveis; e 1 (um) tubo tipo “Falcon” contendo uma amostra “controle” de farinha de trigo; acondicionados em invólucro plástico lacrado. A coleta foi realizada conforme mostrado pelas Figuras 4 a 7, levando-se em conta a avaliação da área onde haveria maior probabilidade da absorção de substância acelerante remanescente em superfície porosa: sendo a primeira, no rejunte do piso adjacente à região dianteira do flanco direito do veículo, onde havia sinais de maior destruição por ação do calor e das chamas, inclusive na alvenaria do imóvel; e a segunda, no concreto abaixo do piso adjacente à região dianteira do veículo, a qual se encontrava mais próxima do portão do imóvel sendo de fácil acesso pela via pública.

Figura 5. Material coletado do rejunte do piso nas adjacências da região dianteira do flanco direito do veículo (Tubo 1). Fotografia: Heraldo Cordeiro.

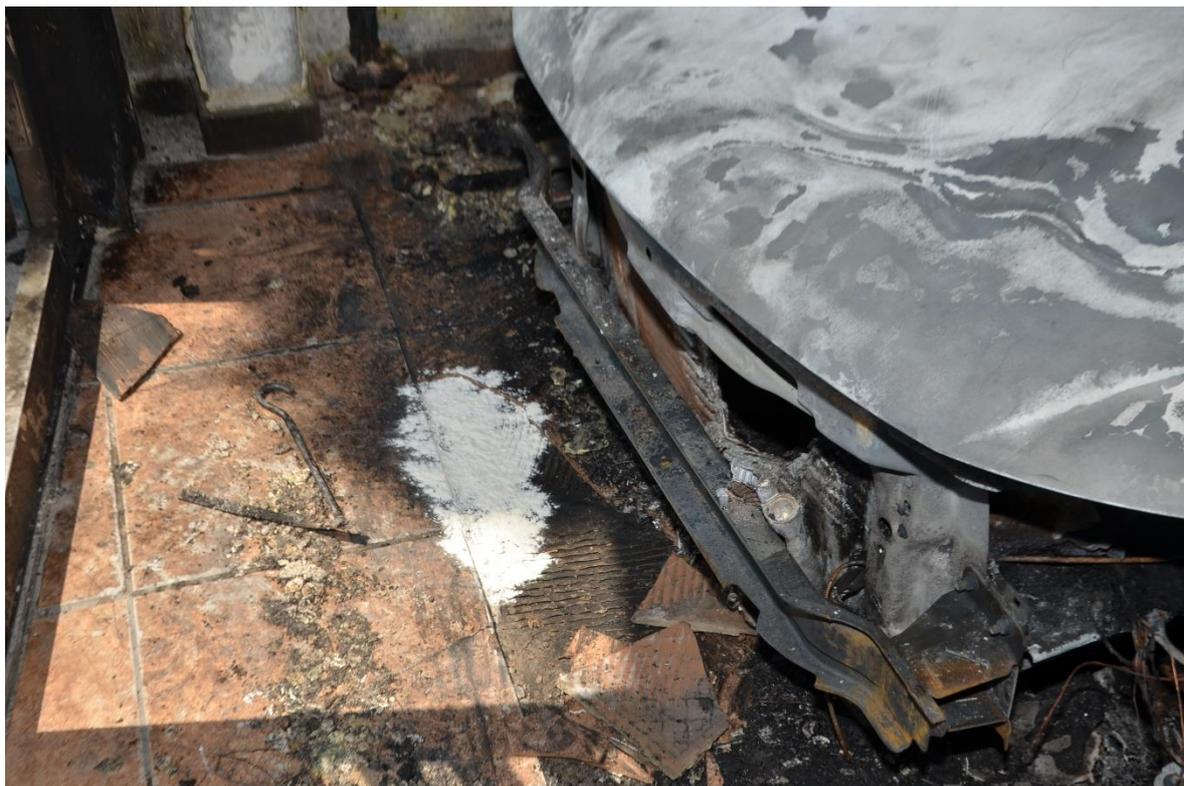
Figura 6. Tentativa de recuperação de líquido penetrado no concreto abaixo do piso das adjacências da região dianteira do flanco direito do veículo, utilizando a farinha de trigo como material absorvente (segunda coleta). Fotografia: Heraldo Cordeiro.

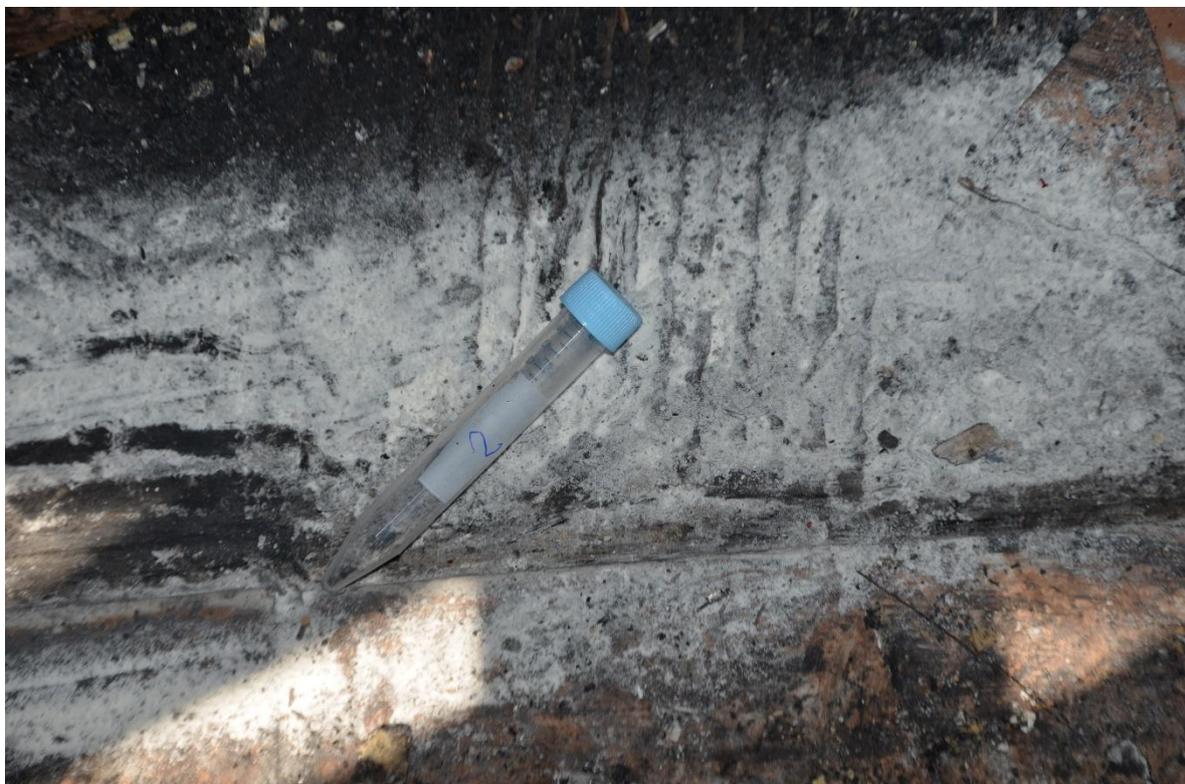
Figura 7. Material coletado do rejunte do piso nas adjacências da região dianteira do flanco direito do veículo (Tubo 2). Fotografia: Heraldo Cordeiro.

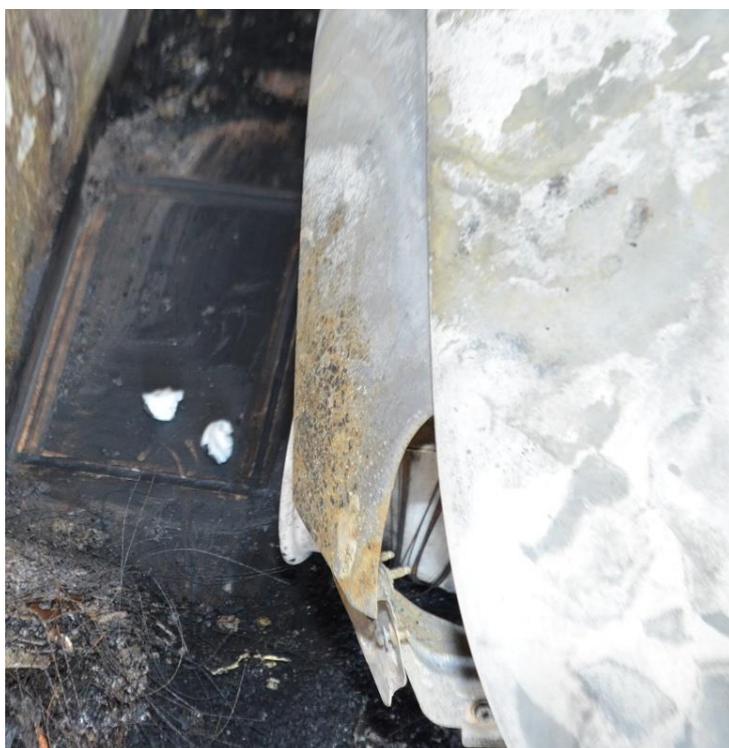
b) 2 (dois) tubos tipo “Falcon”, enumerados 3 e 4, contendo algodão com cinzas, acondicionados em invólucro plástico lacrado. Foi realizada a coleta das cinzas acumuladas na superfície do piso adjacente à região dianteira do flanco direito do veículo, considerando que nesse local seria mais provável a presença de substância acelerante remanescente pelo mesmo motivo avaliado no item “a”. O objetivo da coleta utilizando o algodão (Figura 8) é a tentativa de recuperar uma pequena quantidade de líquido nas cinzas ali existentes, por absorção, conforme Icove e Haynes². Já a farinha de trigo é empregada nessa mesma tentativa, segundo os autores, não para cinzas, mas para superfícies porosas.

Figura 8. Tentativa de recuperação de líquido nas cinzas superficiais, por absorção, utilizando-se um algodão. Fotografia: Heraldo Cordeiro.

Além da diluição pela água proveniente dos esforços de combate ao fogo, outras possíveis razões para não identificação de etanol nas amostras coletadas com algodão estão atreladas ao tempo de queima, fazendo com que o líquido inflamável tenha sido completamente consumido na superfície do suporte onde foi derramado; além do fato de que a coleta com algodão é mais adequada para os resquícios superficiais, os quais são mais fáceis de serem perdidos por evaporação com o passar tempo^{6,7}. Assim, a ausência de etanol nas amostras com algodão provavelmente se
